MANIFESTAÇÕES PATOLÓGICAS EM EDIFICAÇÃO HISTÓRICA NO VALE DOS SINOS/RS

PATHOLOGICAL MANIFESTATIONS IN HISTORICAL BUILDING IN VALE DOS SINOS/RS

RT&T | a. 11 | n. 1 | p. 37-52 | jan./jun. 2020

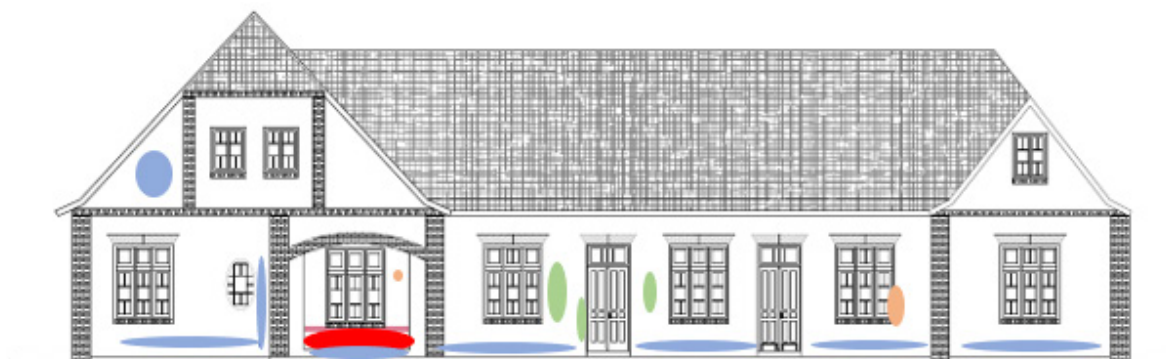
Figura 4 - Manifestações patológicas da fachada principal

Os resultados foram obtidos por meio da vistoria da Casa da Lomba, na qual se observou, em suas fachadas, a presença das manifestações patológicas identificadas na Figura 3, as quais foram identificadas nos croquis das Figuras 4, 5 e 6 pelas cores apresentadas na legenda.
